【三宅廃寺】

所在地 豊岡市三宅字塔屋敷・家ノ上ほか

時代 奈良時代(前期)

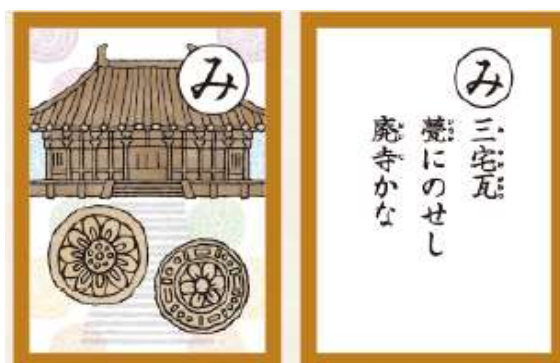
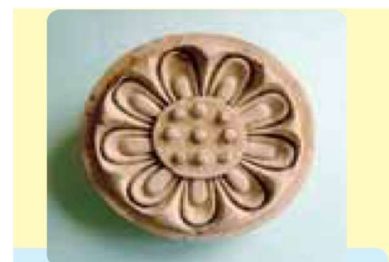
▲三宅廃寺の軒丸瓦

白鳳寺院の軒先を飾った文様瓦です。ハスの花を図案化したもので、別文様の瓦がもう一種類あります。

軒丸瓦は確実には2種類で、周縁が一段さがる単弁9葉のもの、高い周縁に方形・縦線・珠文を配した単弁6葉のものである。前者は鴟尾の特徴とともに讃岐地方からの系譜が指摘されている。後者は、北白川廃寺系列の最終的な様相を示す。軒平瓦も初めて出土し、顎部を付した端面に三重の重弧文を施す。
